BADANIE DEFORMACJI PŁYTY NA GRUNCIE Z BETONU SPRĘŻONEGO W DWÓCH KIERUNKACH

Andrzej Seruga¹, Rafał Szydłowski²
Politechnika Krakowska

Streszczenie: Celem badań było rozpoznanie zachowania się betonowej płyty na gruncie sprężonej w dwóch kierunkach. Problem ten jest bardzo istotny z uwagi na możliwość zastosowania tej technologii do wykonywania nawierzchni lotniskowych a w szczególności pasów startowych. W Polsce zagadnienie to do tej pory nie było przedmiotem badań doświadczalnych.

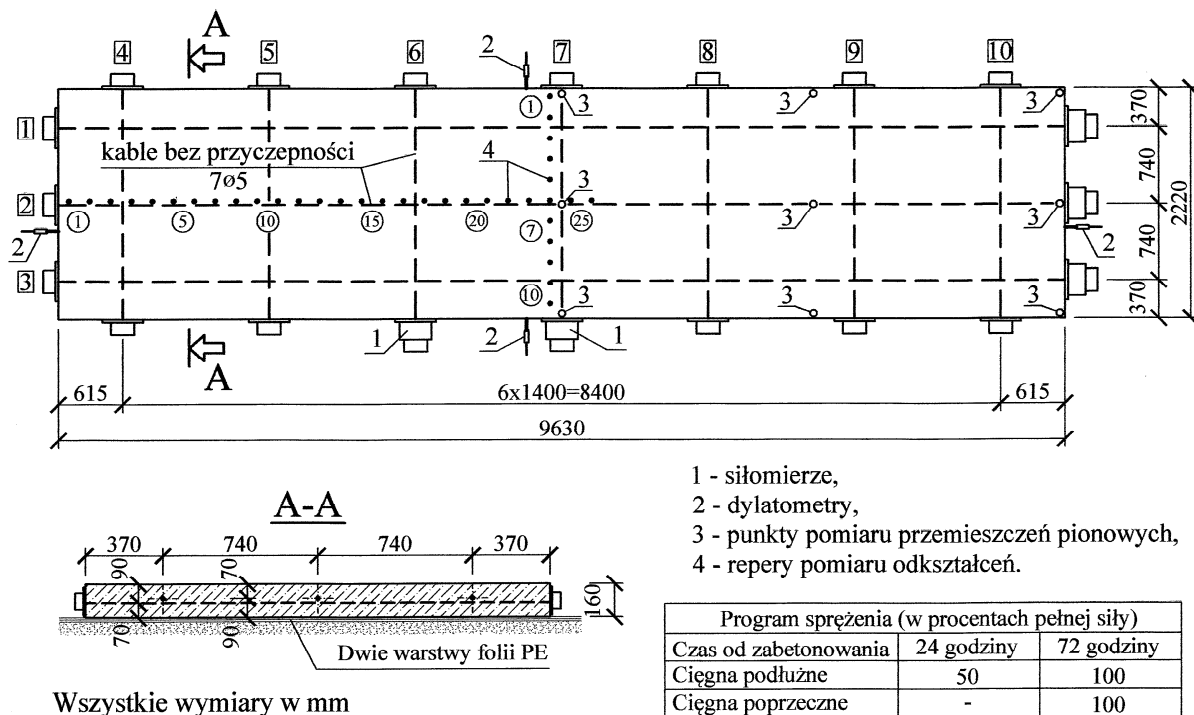
Rysunek 1: Geometria płyty, lokalizacja punktów i przetworników pomiarowych.

i warstwę poślizgową, którą stanowiły dwie folie polietylenowe. Zadaniem warstwy poślizgowej jest zredukowanie tarcia pomiędzy płytą betonową a podbudową. Do wykonania płyty zastosowano zaprojektowaną dla nawierzchni drogowych napowietrzoną mieszankę betonową na cemencie portlandzkim CEM I 42,5 w ilości 430 kg/m^3 . Stosunek w/c wynosił 0,39. Do mieszanki betonowej użyto kruszywa bazaltowego o dwóch frakcjach $2\div 8$ i $8\div 16$ mm. Płyta została sprężona stalowymi cięgnami bez przyczepności typu $7\phi 5$ mm. Widok ogólny płyty, przekrój poprzeczny, rozmieszczenie cięgien sprężających i punktów pomiarowych przedstawiono na rys. 1.

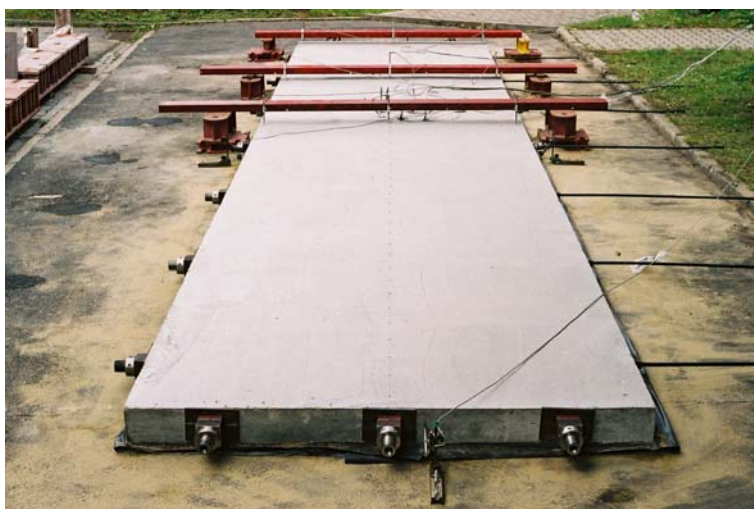
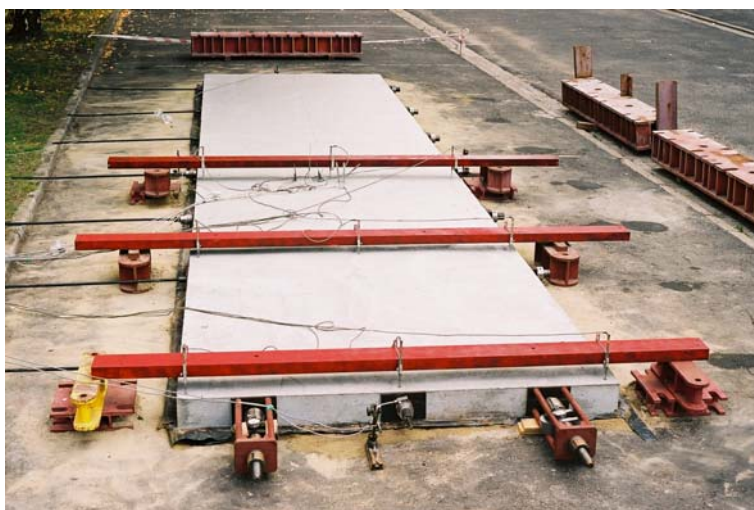
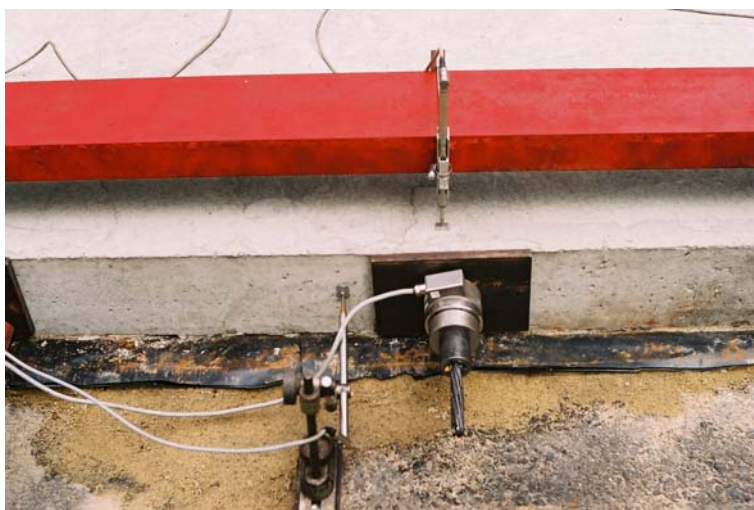
Rysunek 2: Widok ogólny badanej płyty na gruncie.

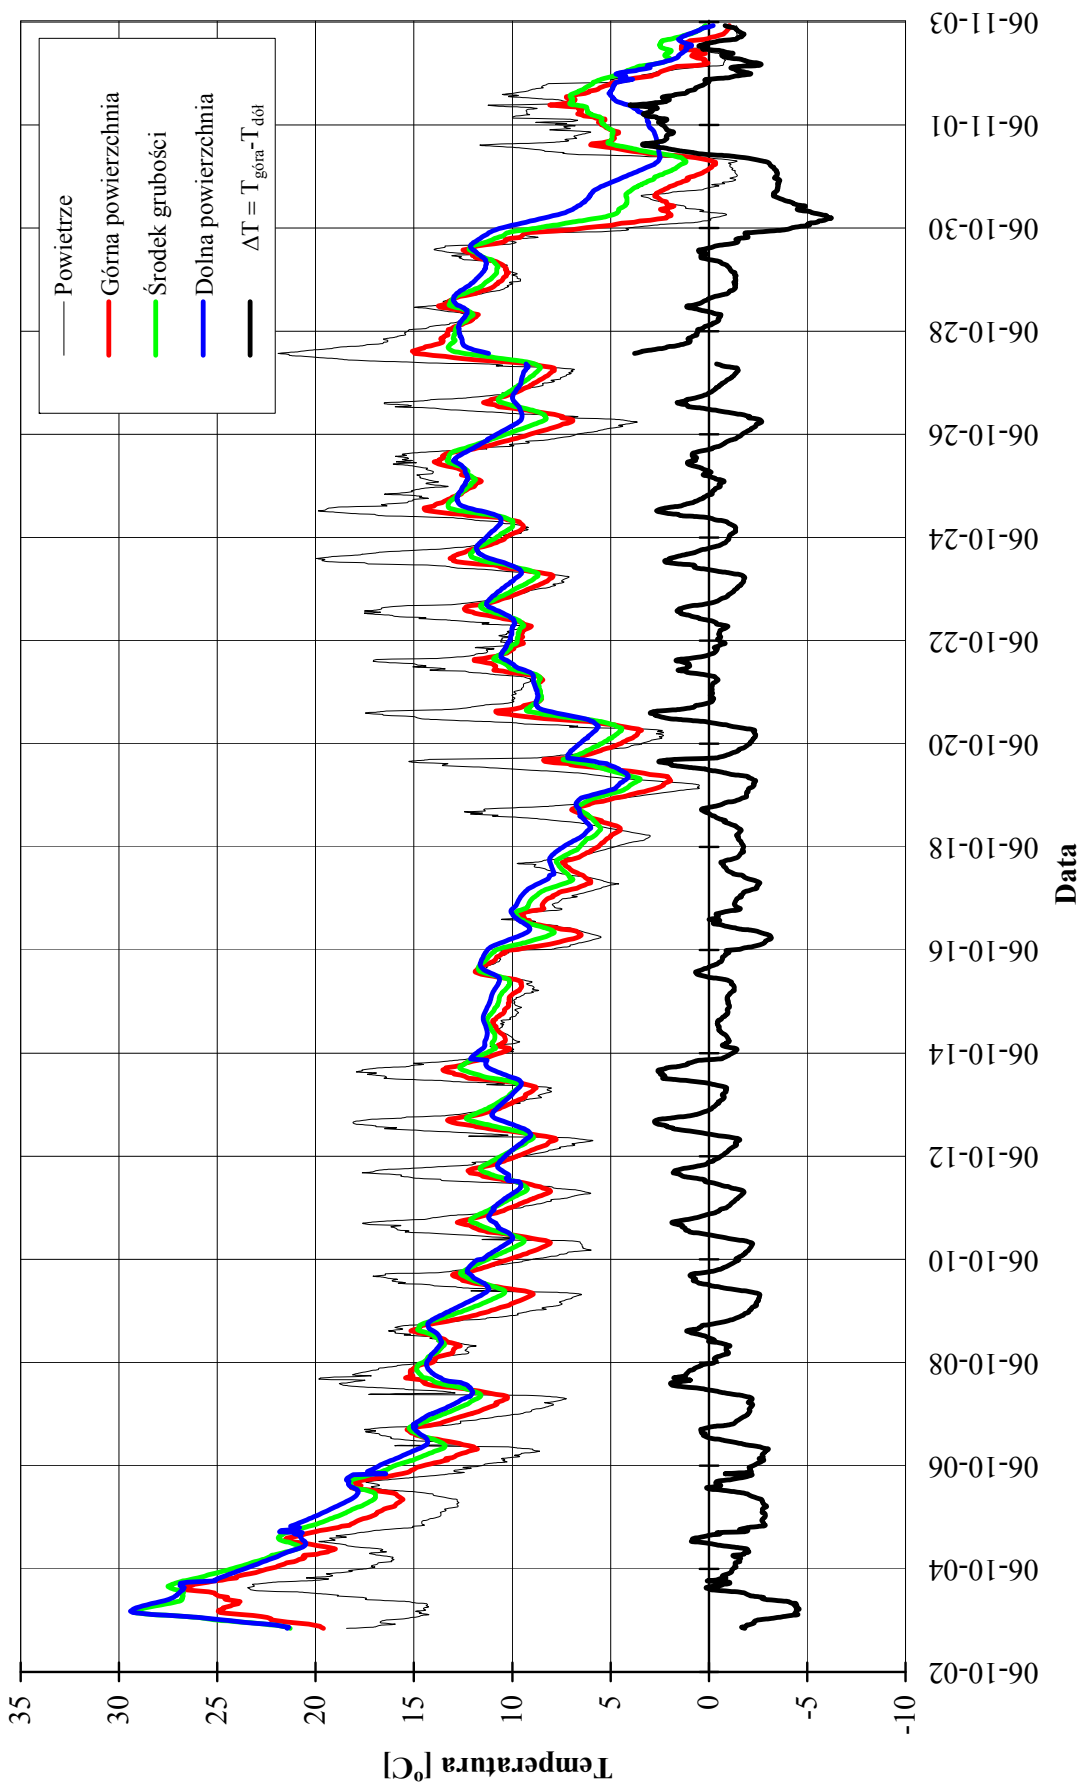
Rysunek 3: Rozwój temperatury betonu w badanym przekroju wraz z temperaturą powietrza.

Pomiary rozkładu temperatury mierzono za pomocą 3 czujników zlokalizowanych w środku płyty, w 3 poziomach na jej grubości. Czujniki górny i dolny umieszczone były w odległości 10 mm od zewnętrznych powierzchni płyty, natomiast czujnik środkowy w połowie grubości płyty. Czujnik do pomiaru temperatury otoczenia zlokalizowany był ponad płytą.

Rozkłady temperatury betonu zarejestrowane w okresie od 2.10.2006 do 2.11.2006 przedstawiono na rys. 3. Maksymalna wartość temperatury została odnotowana w okresie pierwszych 24 godzin od ułożenia mieszanki betonowej. Niestety ze względu na jesienny okres prowadzenia badań doświadczalnych, odnotowano stopniowe schładzanie betonu. Z początkiem listopada zarejestrowano nawet ujemną temperaturę betonu na górnym czujniku pomiarowym. Maksymalna różnica temperatur odnotowana na grubości płyty (0,14 m) wynosiła ponad 7°C. Można wnioskować, że w rzeczywistości różnica temperatur pomiędzy powierzchniami zewnętrznymi płyty mogła dojść do 10°C.

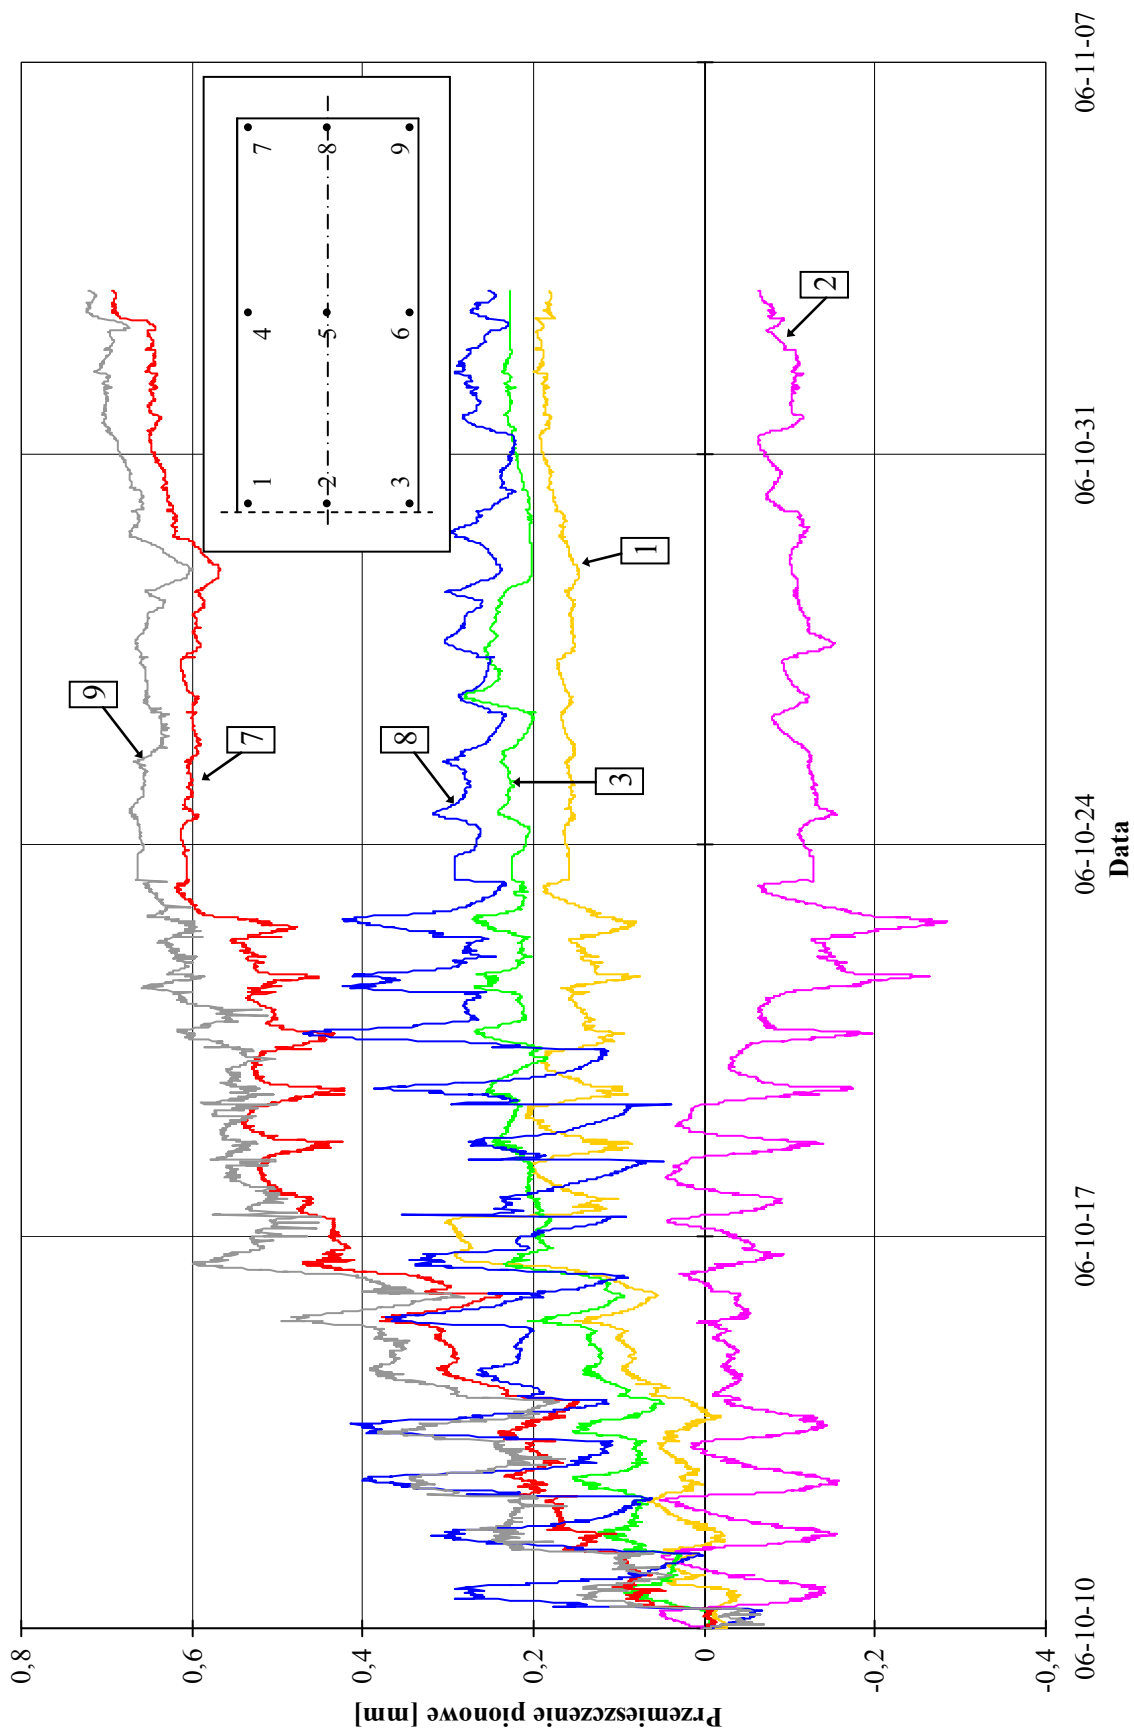
Rysunek 4: Rozwój pionowych przemieszczeń punktów kontrolnych płyty.

Zmiany deformacji płyty rejestrowane za pomocą przetworników przemieszczeń zlokalizowanych w punktach pomiarowych od 1 do 9 przedstawiono na rys. 4 i 5. Wszystkie czujniki zainstalowane wzdłuż krawędzi (1, 2, 3, 4, 6, 7 i 8) potwierdzają umieszczenie płyty do góry, przy czym największe wartości odnotowano na czujnikach narożnych (7 i 8). Czujniki zlokalizowane w punktach 2 i 5 wskazują na obniżenie się płyty. Stan deformacji płyty odnotowany w dniu 1 listopada przedstawiono na rys. 5. Widać wyraźnie, że płyta ulega deformacji względem osi podłużnej i poprzecznej.

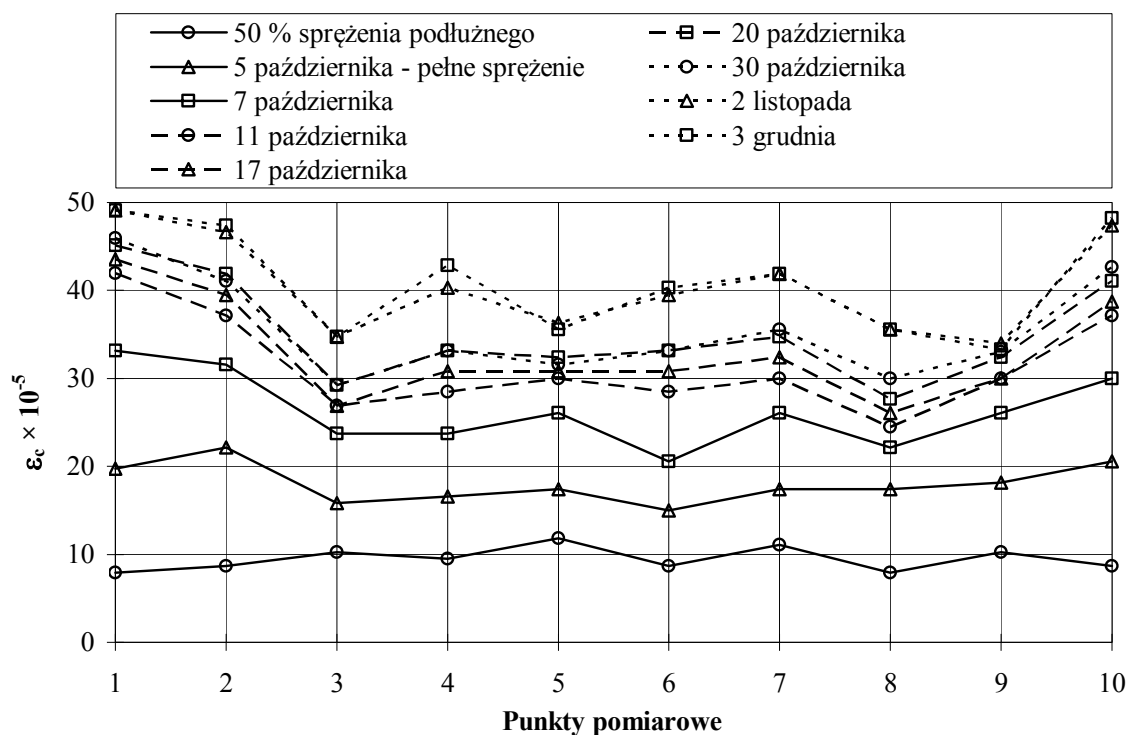
Rysunek 7: Rozwój odkształceń betonu na górnej powierzchni płyty w kierunku poprzecznym.

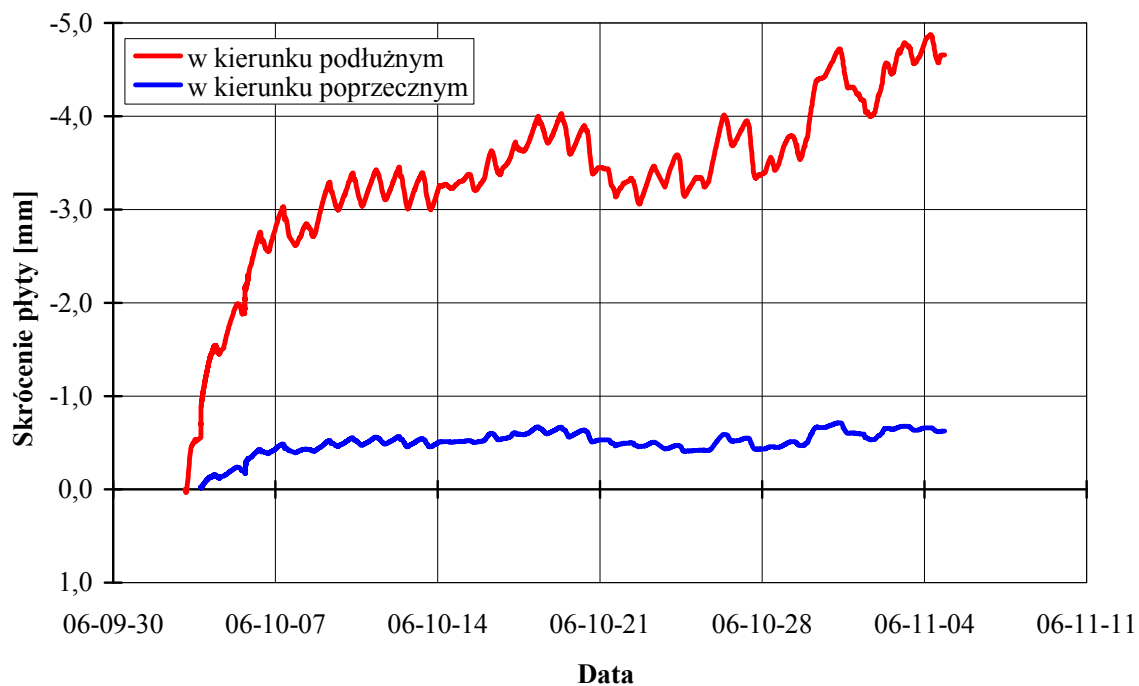
Rysunek 8: Rozwój skrócenia płyty.

Rozkłady pomierzonych skróceń płyty (przemieszczeń poziomych) w obu kierunkach przedstawiono na rys. 8. Można stwierdzić, że skrócenie płyty w kierunku poprzecznym jest stabilne i utrzymuje się na tym samym poziomie przez okres 21 dni. Widoczny jest wzrost przemieszczeń w okresie początkowym oraz w okresie ostatnich kilku dni. Skrócenie płyty w kierunku podłużnym jest znaczące w okresie kilku pierwszych dni, następnie widoczny jest wolniejszy przyrost skrócenia i znowu wzrost w ostatnich kilku dniach. Większy wzrost skrócenia płyty zarejestrowany w obu kierunkach po 28.10.2006 można tłumaczyć znacznym obniżeniem temperatury powietrza (rys. 3).
